沈下事例ファイル **011** 氾濫低地／千葉県山武郡

地形（氾濫低地）と造成宅地の推定断面

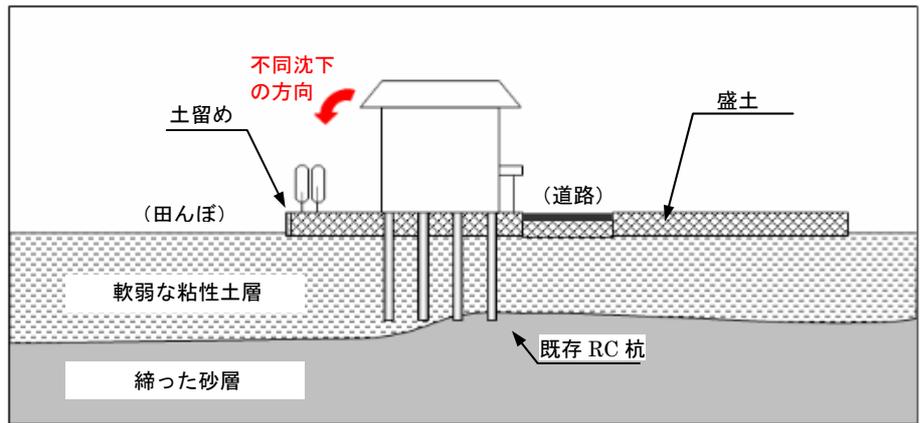
・水田を盛土造成した宅地
 ・上部 1.0m は造成時の盛土
 ・建築前に、φ200mm の RC 杭による基礎補強工事实施済み（近隣データによる設計で、杭長は 4m）

・計 6 ポイント実施
 ・GL-1.5~4.0m の範囲に軟弱な粘性土層が認められる
 軟弱層の分布深度および軟弱性にはポイント毎に差異がある
 （典型的なバランスの悪い地盤状況）
 ・水位が高い

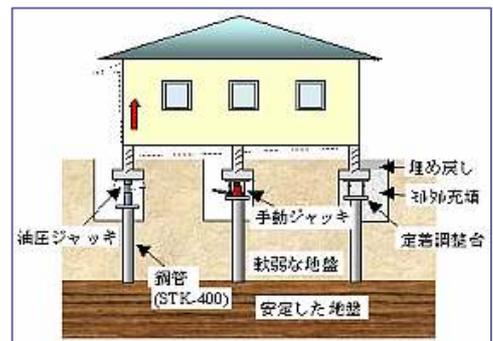
●田を埋め立てた造成区画地で、近隣一帯が軟弱かつ水位が高い
 ●造成時の盛土が下部軟弱層の圧密を促進したと推定される
 ●近隣データを参考とした RC 杭設計で、杭長を一律 4m としたため、一部の杭が支持層の深度変化に対応していなかったか、根入れ不足となっていたと予想される
