沈下事例ファイル **012** 谷地／埼玉県さいたま市

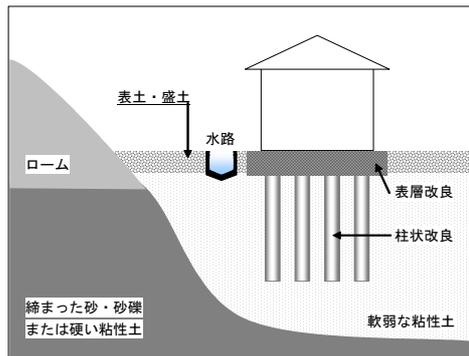
地形と宅地の推定断面図

- ・谷地に位置する
- ・水路に隣接
- ・新築以前に隣地駐車場に盛土約800mm
- ・表層改良+柱状改良の地盤補強を実施

- 隣接駐車場への盛土荷重が下部軟弱層の圧密を促進
- 駐車場下部の圧密が当地下部の軟弱層を引き込み、不同沈下が発生
- 新築時点で、盛土荷重による軟弱層の圧密がまだ収束していなかった

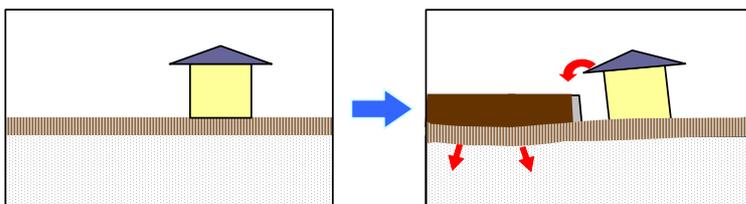
- ・隣地駐車場に向かって不同沈下が進行
- ・最大レベル差200mm弱、傾斜角24/1000

- ・10mまで換算N値3.0以下の数値が連続
- ・軟弱な粘性土が厚く堆積するものと推定される (周辺一帯が同様と考えられる)

- 鋼管圧入工法、杭長 約12.6m (根入れ含む)、最終圧入圧力180kN
- ※表層改良土を掘削しての施工
