沈下事例ファイル **013** 台地と低地の境／東京都杉並区

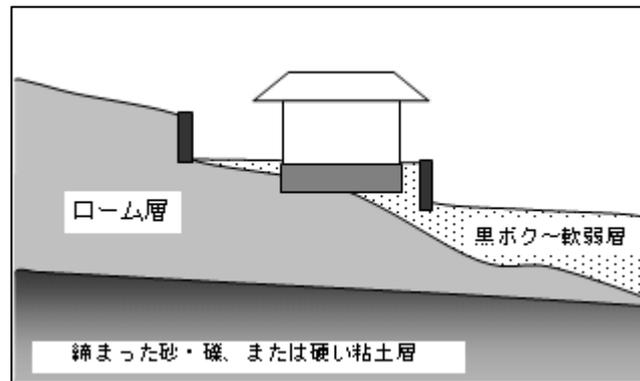
地形と宅地の推定断面

- : 台地
- : 盛土地(谷)
- : 浅い谷
- : 平坦化地

- ・台地の側面が低地へと下がる斜面に位置する
- ・深度およそ 5.0m 程度で、硬質層に到達。(わずかな傾斜あり)

- ローム層の傾斜のため、谷側での表土(黒ボク)の層厚が、調査データでは予想しにくい深度に及んでいた。
- 結果として、部分的に改良厚が不足していたと推定される。
- 黒ボクの土質特性により、局部的に固化不良が生じていた。
- 隣地外構の基礎工事が深部で越境していた。

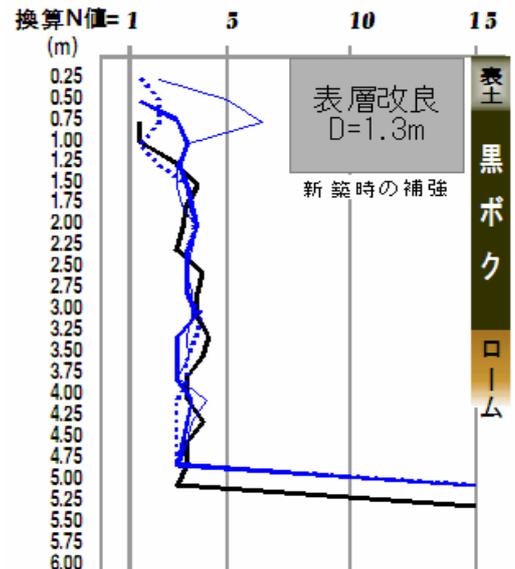
新築時の調査データ&改良厚  
沈下発覚後の簡易土質サンプリング結果

- ・木造3階建て
- ・新築時に表層改良実施済 (改良厚 1.3m, 添加量 120kg/m<sup>2</sup>)

- ・谷側にて、1箇所実施。
- ・GL-3.0m を超える深度まで黒ボク土の堆積が確認された。
- ※通常、このデータの数値傾向から黒ボク分布深度を予想することは難しいものと思われる。

- 耐圧版工法+鋼管圧入 8箇所 (杭長 4.5~5.5m)
- ※表層改良体から十分な反力が得られず、部分的に鋼管圧入を併用。改良体の固化不良が原因と推定される。
