沈下事例ファイル **014** 谷地／埼玉県岩槻市

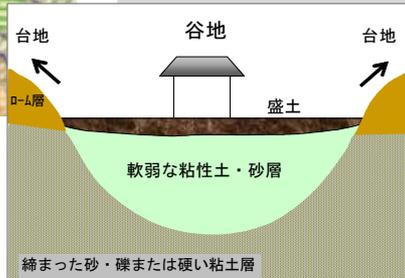
地形の推定断面→

北西—南東方向に延びる谷に位置し、南西高台の谷筋から降雨浸食等により流出した土が2次的に堆積する軟弱性の高い地盤と考えられる。

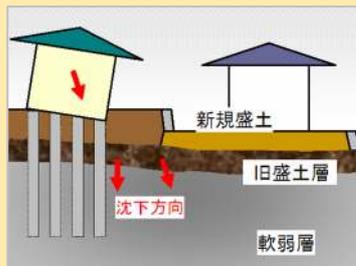
- ◆ 1回目の調査(右上)を基に一律 6.0m で設計谷側のEで軟弱層が4.5mと浅くなっているが、沈下発生後の調査(右下)では、対応する No.1 で 6.5m までの軟弱層が認められる。これほどの層厚変化は自然状態ではあり得ず、データ取り違い等の人為的な要因も考えられる。
- ◆ 結果として、一律設計では一部の範囲に杭長不足が生じていたと考えられる。
- ◆ 当該地建築後に、隣地にて掘削、表層改良、CB2,3段分の盛土などを伴う新築工事が行われている。当地一帯が近隣盛土等の影響を受けやすい軟弱な地域性を持つことを考慮すると、近隣工事に引きずられた可能性を否定できない。(下)
