沈下事例ファイル **016** 台地と浅い谷の境／東京都小平市

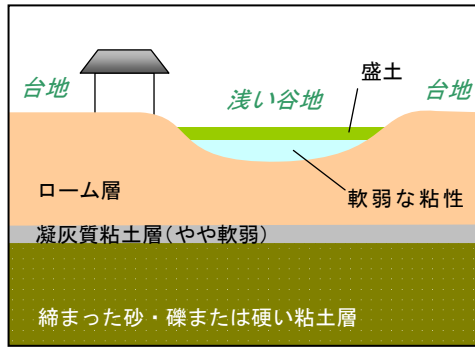
土地条件図から予想される地形断面

- ◆ 台地上に形成された浅い谷地の縁に位置する
- ◆ 浅い谷地は、凹地や窪地と同様に排水の悪い地盤であることが多く、特に上位地盤の軟弱性に注意を要する
- ◆ 表層～上位地盤を除くと、周辺台地とほぼ同様の地層構造を示す

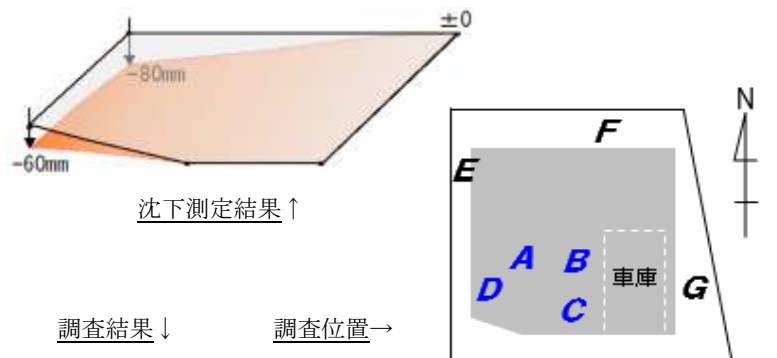
沈下測定結果↑

- 建物西側半分に沈下が集中
- 床下では基礎が浮いて、クラック数箇所
- 最大沈下量 80mm、最大変形角 12/1000rad

- ◆ 敷地西側の深度 2-3m 付近に空洞ないし埋め戻し様の地層が広がっていると考えられる
- ◆ 上部には軟弱性はみられないが、埋め戻しの可能性がある。いずれにしても直接基礎では耐力不足であり、地表の陥没から沈下に至ったものと思われる

- ◆ 鋼管圧入による建物西側の部分修正
- ◆ 杭長約 9.0m／最終圧入圧力 130kN

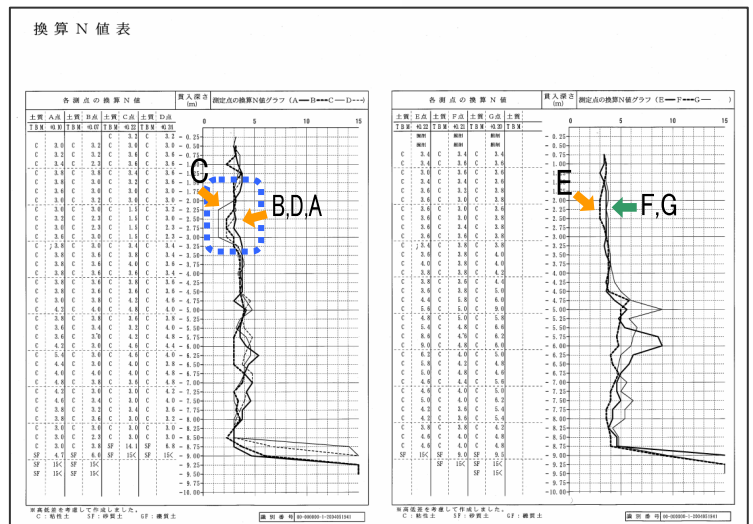
調査結果↓

- 表層地盤には特に問題がないようである
- 東側F, Gではローム台地の典型的な数値傾向となっている。
- 沈下の著しい西側では深度 2-3m 付近が軟弱。
- Cでは空洞とも思える低い数値を示すとともに、周囲B, D, Aでも埋め戻しのようなやや軟弱な傾向がみとれる。北側Eも同様。
