沈下事例ファイル **011** 氾濫低地／千葉県山武郡

地形（氾濫低地）と造成宅地の推定断面

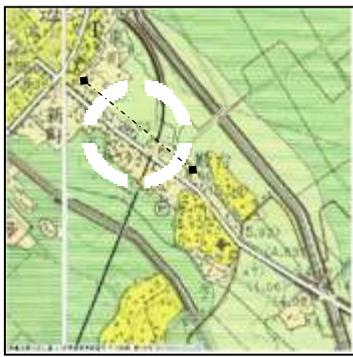
土地条件図
 氾濫低地
 海岸低地
 微高地

・水田を盛土造成した宅地
 ・上部 1.0m は造成時の盛土
 ・建築前に、φ200mm の RC 杭による基礎補強工事实施済み（近隣データによる設計で、杭長は 4m）

・基礎クラック
 ・玄関ポーチに分離及びへアクラック発生

・計 6 ポイント実施
 ・GL-1.5~4.0m の範囲に軟弱な粘性土層が認められる
 軟弱層の分布深度および軟弱性にはポイント毎に差異がある
 （典型的なバランスの悪い地盤状況）
 ・水位が高い

・最大 100mm 程度のレベル差を生じていた
 （ポーチ分離地点より建物対角方向）

●田を埋め立てた造成区画地で、近隣一帯が軟弱かつ水位が高い
 ●造成時の盛土が下部軟弱層の圧密を促進したと推定される
 ●近隣データを参考とした RC 杭設計で、杭長を一律 4m としたため、一部の杭が支持層の深度変化に対応していなかったか、根入れ不足となっていたと予想される

●鋼管圧入工法、杭長 4~5m（根入れ含む）
 既存 RC 杭と建物基礎を切り離し、鋼管圧入に邪魔になる部分を切断除去しての施工となった
 ※建物の構造的な水平ラインにも、ずれが生じていたことが判明
 建築中からすでに不同沈下がはじまっていたことが窺える
