沈下事例ファイル **012** 谷地／埼玉県さいたま市

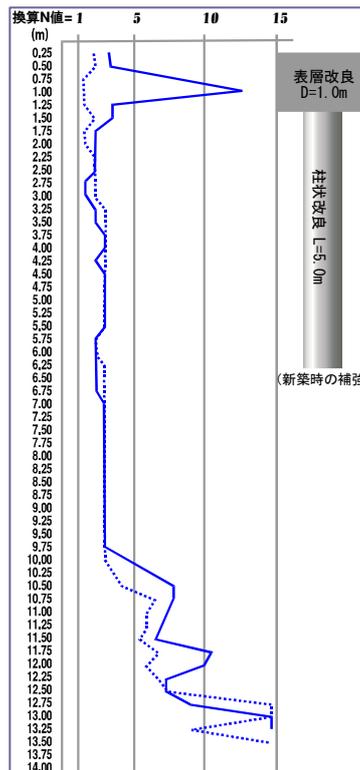
地形と宅地の推定断面図

- ・谷地に位置する
- ・水路に隣接
- ・新築以前に隣地駐車場に盛土約800mm
- ・表層改良+柱状改良の地盤補強を実施

- ・隣地駐車場に向かって不同沈下が進行
- ・最大レベル差200mm弱、傾斜角24/1000

- ・10mまで換算N値3.0以下の数値が連続
- ・軟弱な粘性土が厚く堆積するものと推定される (周辺一帯が同様と考えられる)

- 隣接駐車場への盛土荷重が下部軟弱層の圧密を促進
- 駐車場下部の圧密が当地下部の軟弱層を引き込み、不同沈下が発生
- 新築時点で、盛土荷重による軟弱層の圧密がまだ収束していなかった

- 鋼管圧入工法、杭長 約12.6m (根入れ含む)、最終圧入圧力180kN
- ※表層改良土を掘削しての施工
