沈下事例ファイル **013** 台地と低地の境／東京都杉並区

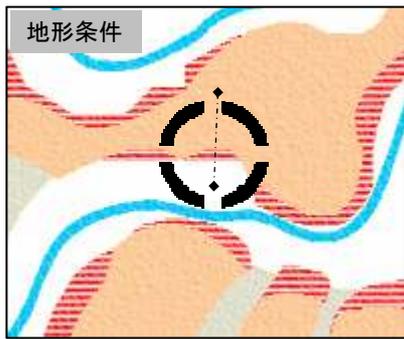
- : 台地
- : 盛土地(谷)
- : 浅い谷
- : 平坦化地

- ・台地の側面が低地へと下がる斜面に位置する
- ・深度およそ 5.0m 程度で、硬質層に到達。(わずかな傾斜あり)

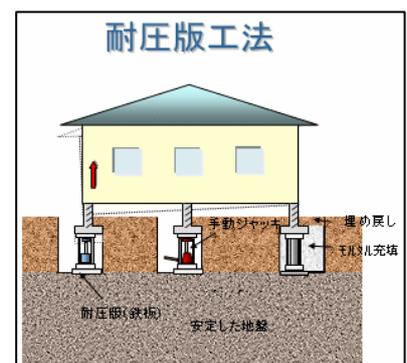
- ローム層の傾斜のため、谷側での表土(黒ボク)の層厚が、調査データでは予想しにくい深度に及んでいた。
- 結果として、部分的に改良厚が不足していたと推定される。
- 黒ボクの土質特性により、局部的に固化不良が生じていた。
- 隣地外構の基礎工事が深部で越境していた。

- 耐圧版工法+鋼管圧入 8箇所 (杭長 4.5~5.5m)
- ※表層改良体から十分な反力が得られず、部分的に鋼管圧入を併用。改良体の固化不良が原因と推定される。
