沈下事例ファイル **016** 台地と浅い谷の境／東京都小平市

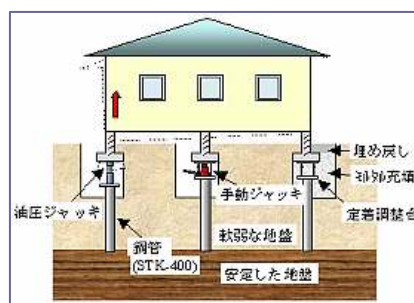
調査結果から推定される地盤断面

- 表層地盤には特に問題がないようである
- 東側F, Gではローム台地の典型的な数値傾向となっている。
- 沈下の著しい西側では深度 2-3m 付近が軟弱。
- Cでは空洞とも思える低い数値を示すとともに、周囲B, D, Aでも埋め戻しのようなやや軟弱な傾向がみとれる。北側Eも同様。

- ◆ 敷地西側の深度 2-3m 付近に空洞ないし埋め戻し様の地層が広がっていると考えられる
- ◆ 上部には軟弱性はみられないが、埋め戻しの可能性がある。いずれにしても直接基礎では耐力不足であり、地表の陥没から沈下に至ったものと思われる

- ◆ 鋼管圧入による建物西側の部分修正
- ◆ 杭長約 9.0m／最終圧入圧力 130kN
