GEODAS 住宅地盤簡易診断書

お施主様: サンプル
対象地: 大田区

住宅地盤簡易診断書の解説

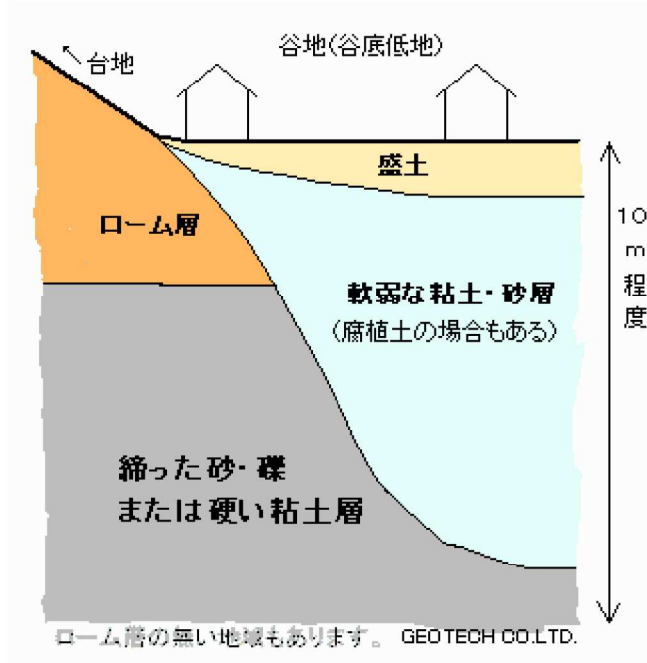
対象地はこのような地層構成であると推定されます。
大田区の「谷地」

※ 軟弱地盤確率はジオテックが過去に行った住宅地盤調査(首都圏約30,000件のスウェーデン式サウンディング試験)の考察結果を市区町村別、地形別(13分類)に集計して算出しました。天気予報の降水確率と同じようなものですので、あくまでも住宅地盤を理解する上での参考データとしてお役立てください。
※ 地層構成の図は対象地地形の一般的な例です。各地層の分布範囲、深度、厚さは場所により異なります。また丘陵地などの複雑な地形や斜面の造成地などの場合は、実際と異なることがありますのでご了承ください。

- 高台の台地には乾いて締まった地盤が分布していますが、検索地のような谷地には微細な泥土が堆積している上に、周囲から水分が集まってくるために地盤が軟弱化しています。
- 同じ谷筋の既往調査データでは、軟弱層が-7.5mの深度まで分布しているのが確認されたため、地盤補強対策が実施されています。
- このような低地では浅い深度（盛土の下部）に地下水位が観測されることがあります。
※ 沈下対策ばかりでなく防湿対策も重要です。
- 低地を宅地化する際には、かならず盛土造成が行われますが、瓦礫や廃材が投棄されている場合があります。細い鉄筋で地面を突いてみるか、建物の配置にかからない場所を実際に掘るなどして、地中に異物があることが確認されるのであれば、瓦礫を山砂と置換するなどして基礎に瓦礫が接触しないよう配慮することが大事です。
※ 大きな瓦礫が基礎の下で「てこの支点」として作用すると、建物の不同沈下の原因となります。
- 建築に際しては地盤改良などの補強工事を想定した基礎計画が望ましいでしょう。
